Ulvik Kommune

## ► Områdestabilitet – til nyregulering av Prestagården, Ulvik

Oppdragsnr.: 52606930 Dokumentnr.: RIG-01 Versjon: J01 Dato: 19.10.2026

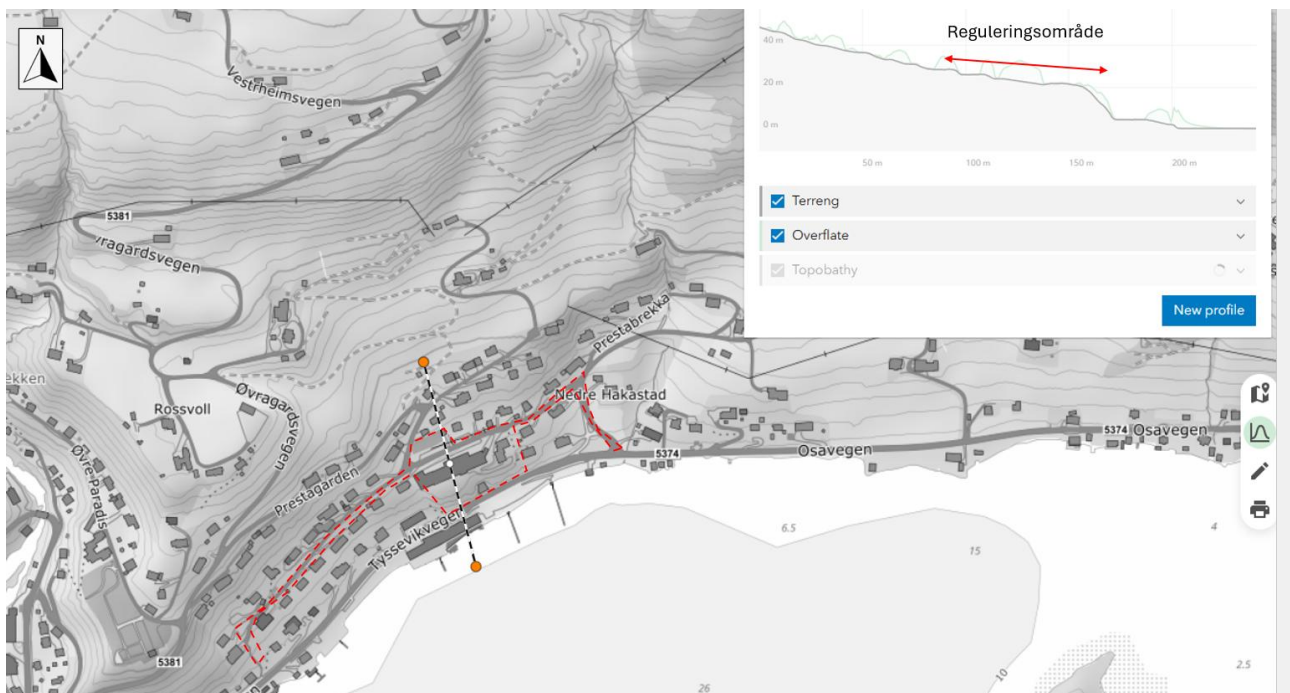
Figur 2: Tverprofil langs prosjektområdet - [www.hoydedata.no](http://www.hoydedata.no)

Området holder moderat ril steilt fra innland mot fjorden i en sør-sørøstlig retning (Fig. 2 & 3).

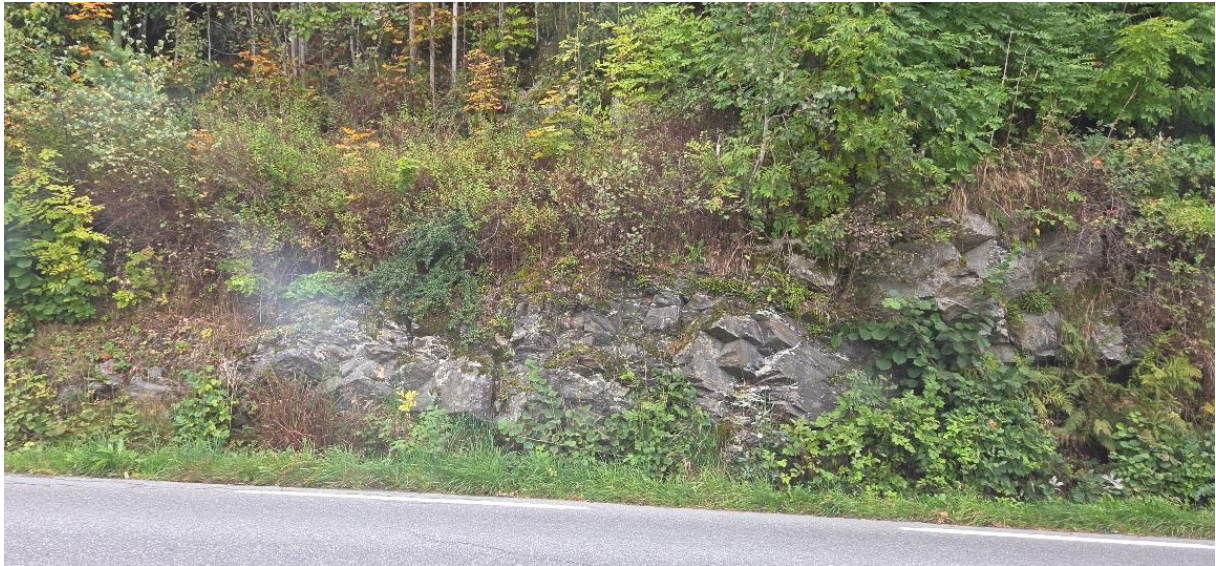
U1

Vedlegg 1\_ Fotodokumentasjon til bergblotninger – se Fig 5 i rapporten
